HITACHI エンタープライズサーバ EP8000 シリーズ マシンコード更新手順

THE-FCA-0402V Gigabit Fibre Channel アダプタ マイクロコード

レビジョン: 250795

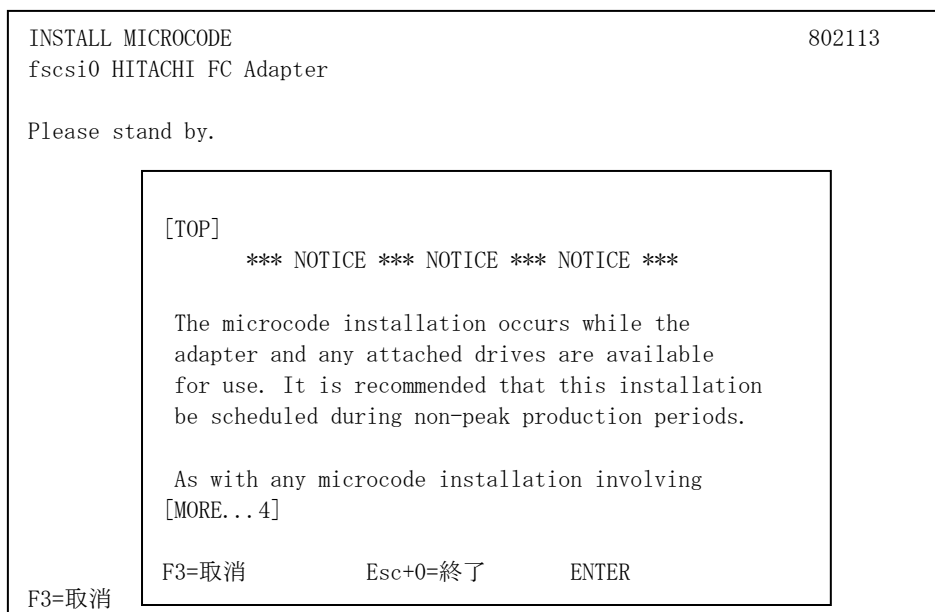
図 10-1 INSTALL MICROCODE 画面

- (4) INSTALL MICROCODE 画面(図 10-1)が表示されることを確認します。

- (5) 図 10-1 の画面で Enter を入力し、DISPLAY MICROCODE LEVEL 画面(図 10-2)が表示されることを確認します。
