**変圧器等への微量PCBの混入可能性に関する調査結果について**

**2003年11月**

**株式会社 日立製作所**

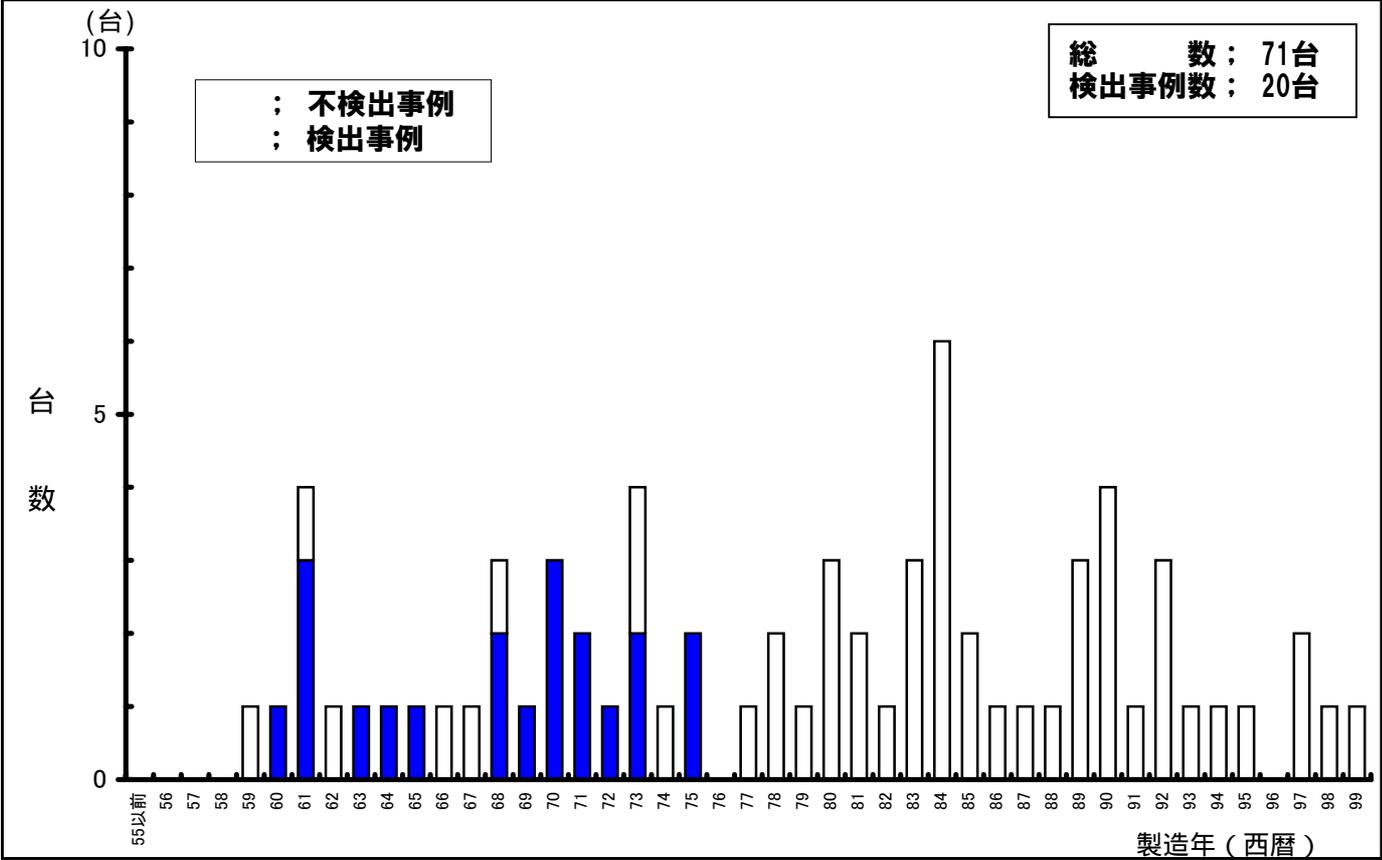
## 1. サンプル調査での検出・不検出事例数

調査数71台の新油使用変圧器のうち20台から微量PCBが検出されました。(添付資料1参照)

# 年代別の微量PCB検出事例

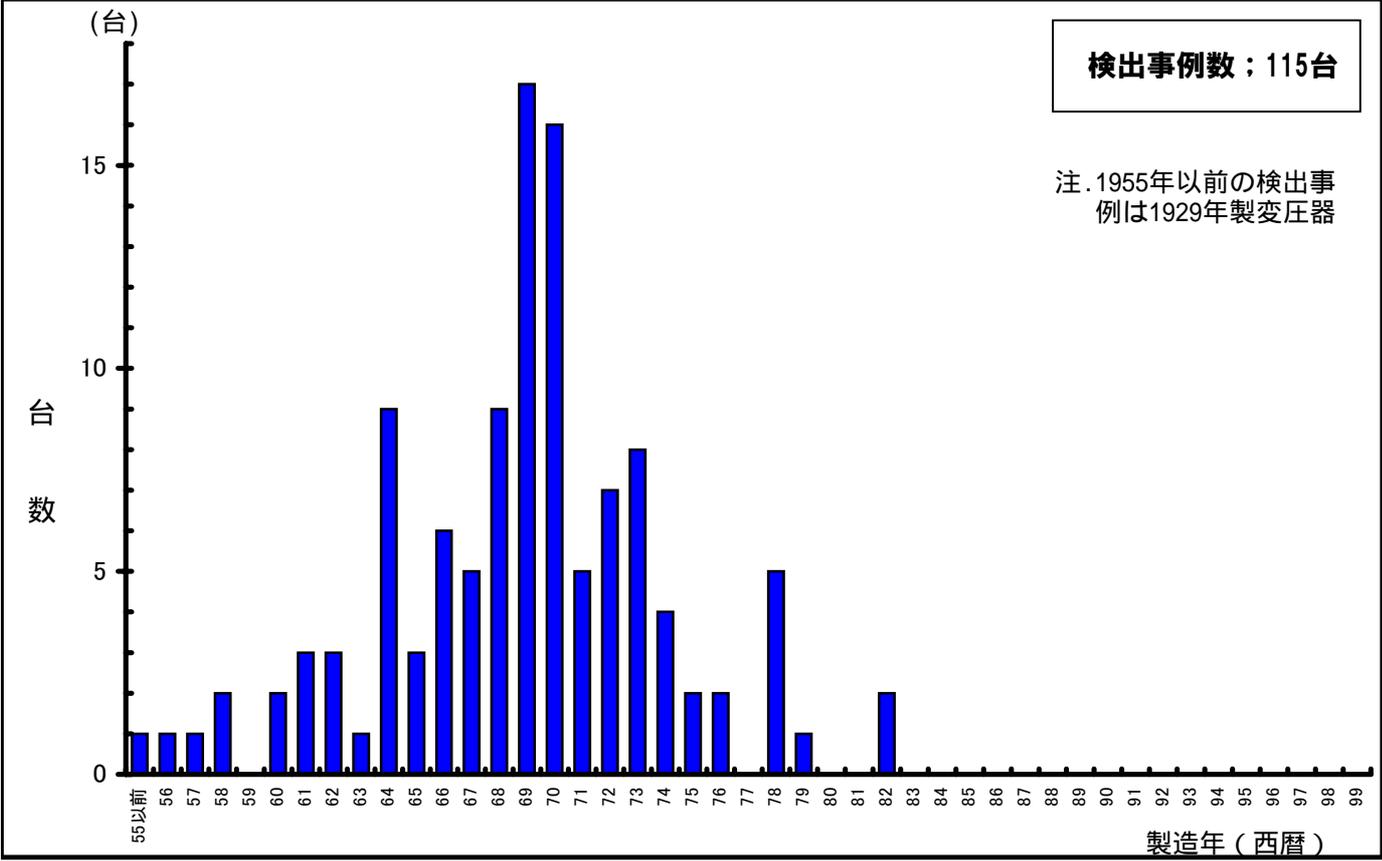
## 2. 検出事例総数

サンプル調査実施中に、並行してユーザーから検出事例の連絡があり、2003年7月末までにサンプル調査分と合計して、新油使用機器から115件の微量PCB検出事例が確認されました。

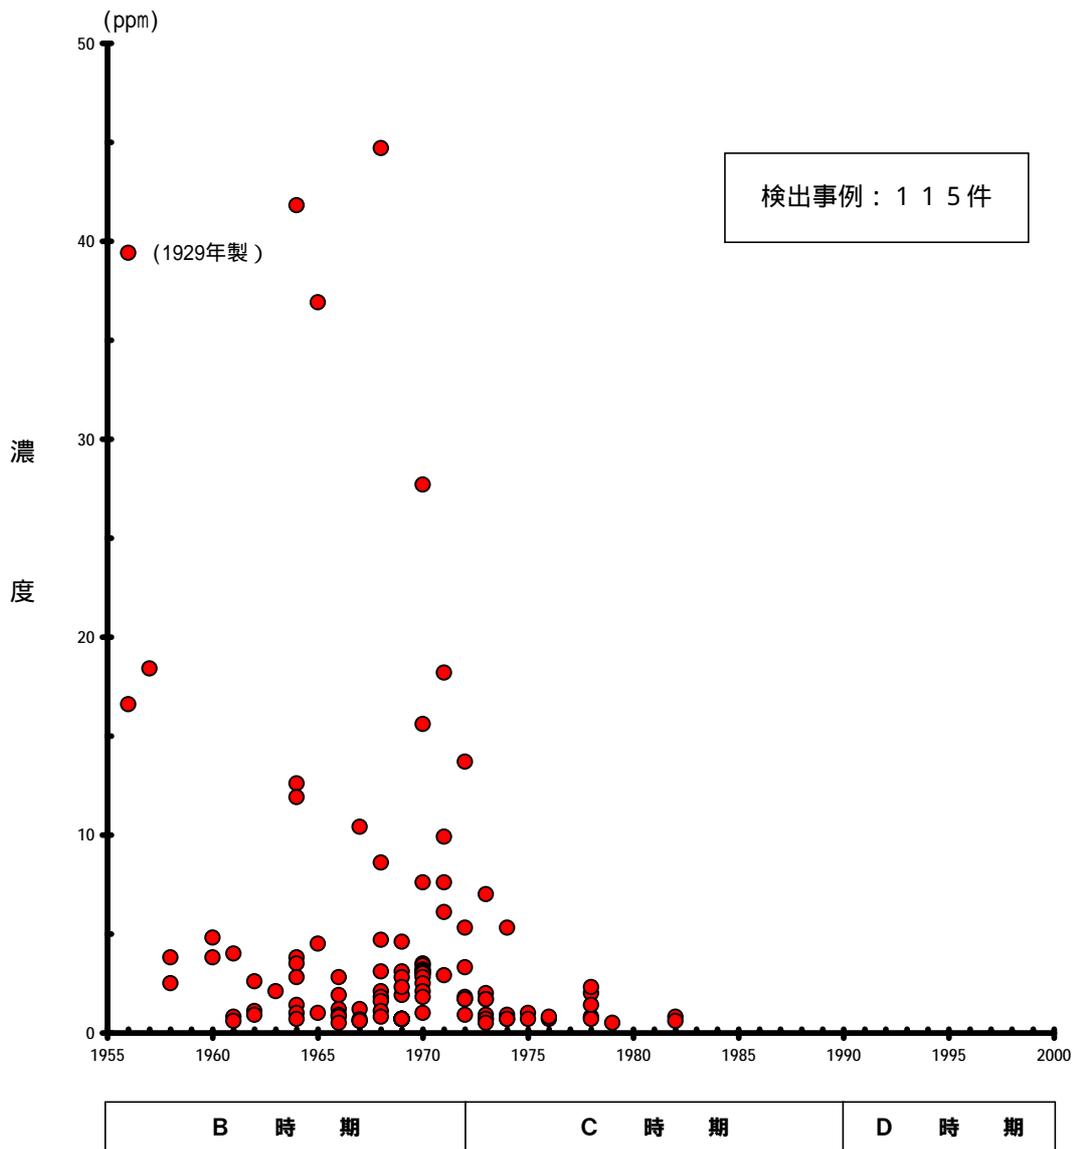
### 年代別のPCB濃度プロット

最高濃度は、1968年製の変圧器で44.7ppmでした。(添付資料3参照)  
5ppm以下の検出が多く(全体の80%)、20ppm以下で95%を占めています。

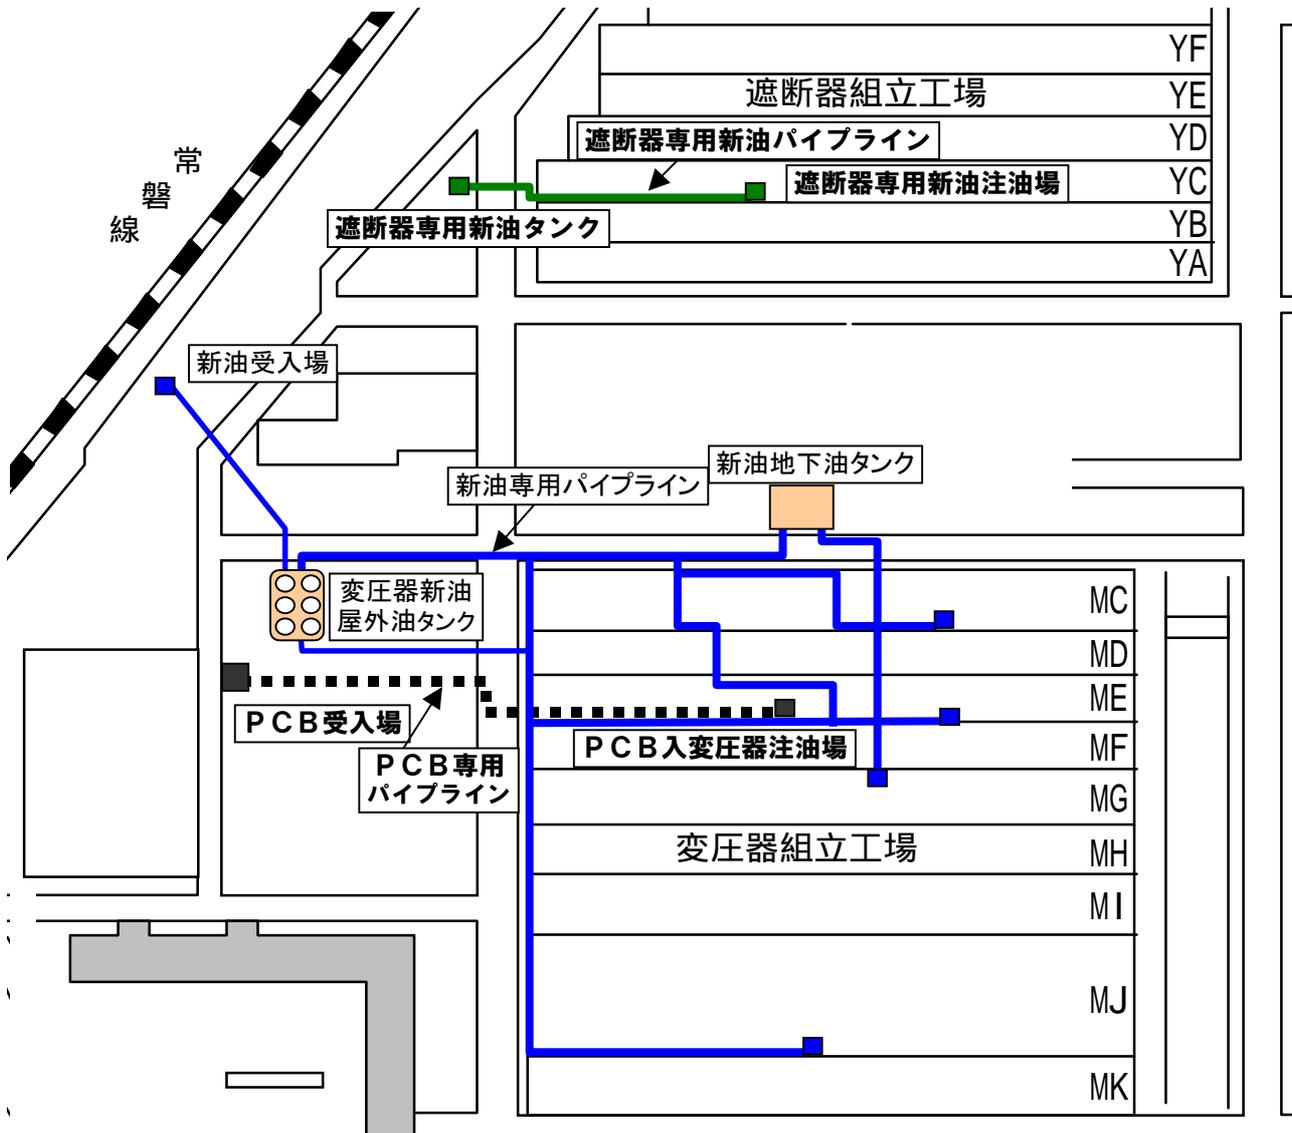
## 絶縁油パイプラインルート図

- 1.1 新油、P C B使用機器並行生産時のパイプラインルート図（1955年～1972年）
- 1.2 新油使用機器とP C B使用機器の絶縁油処理ラインは、受入場から注油場まで、設備として完全に分離されておりました。

- 2.1 遮断器専用新油パイプラインルート図（1952～1980年）
- 2.2 変圧器関連機器とは全く別建家であり、かつ、遮断器専用の絶縁油処理ラインにより注油しておりました。

新油使用機器製造ラインとPCB使用機器製造ラインとは、油タンク、配管、浄油機、注入口は完全に分離していました。

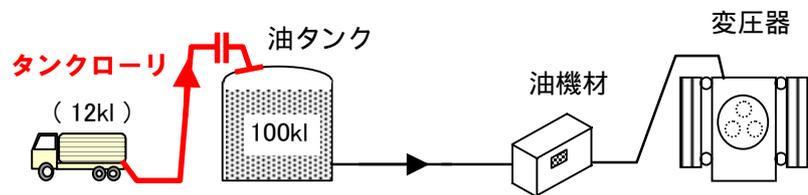
仮に、何らかの原因で新油用油タンクにPCBが混入した場合のPCB濃度の推移について試算を行い希釈の進行状況を推定しました。

- 仮定：(1) 微量PCBが100ppm混入した新油（12,000ℓ）を油タンクに注油  
 ・100ppmは日本電機工業会でまとめた微量PCB検出事例の99%が含まれる値を採用  
 ・12,000ℓはタンクローリ1車分が油タンクに注油されたと想定
- (2) 油タンクの容量：100,000ℓ
- (3) 絶縁油の補充：タンク内の残油量が10分の1となった時点で、新油を手配し補充（但し、初回は100ppmの新油12,000ℓを補充して100,000ℓとする）
- (4) 補充周期：過去の年間平均注油量 2,340klから換算(月平均 195,000ℓ)して、2週間に1回補充

但し、仮に混入があったとしてもその量は極微量と考えられ、且つ、その後の継続生産において希釈されることから、検出事例レベルの混入には至らず、継続的なPCB混入要因と考えるのは困難です。継続的な微量PCB混入の要因としては油タンクにPCBが混入してしまうようなことが想定されますが、この場合においてもその後の絶縁油補充により希釈されることから、継続的な微量PCB混入の要因とはならないと考えます。当社の油タンクに微量PCB混入があった場合の濃度推移計算例を資料8に示します。

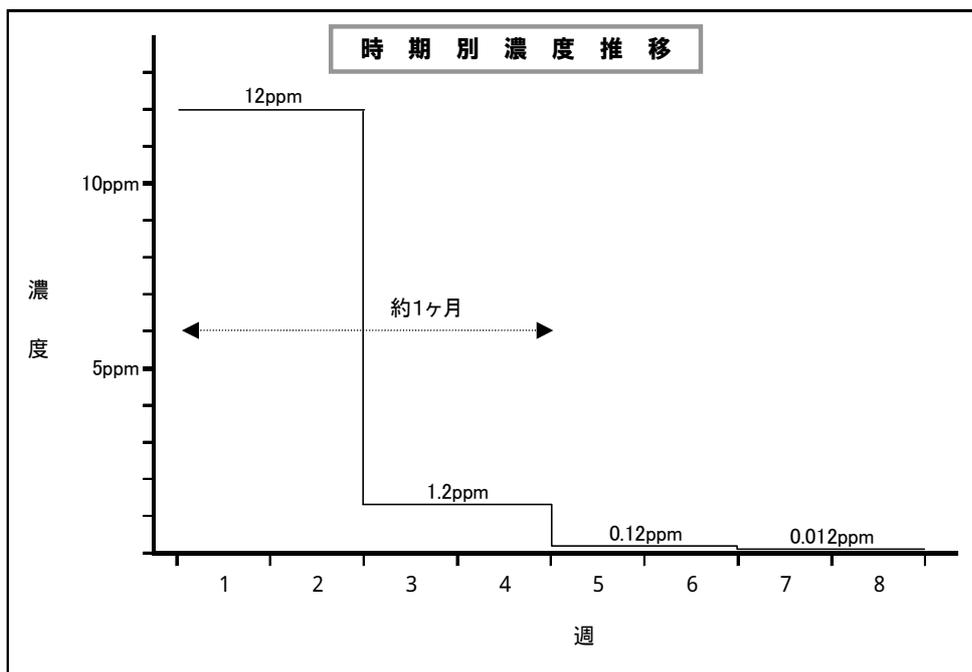
結果：下表の通り、第3回目の補充完了時点で0.01ppm程度まで希釈が進む
